【撤去・更新対象樹木の追加について】

追加樹木一覧表

行政区	北区
公園名	9 本庄公園

所属: 扇町公園事務所
 担当者: 平山

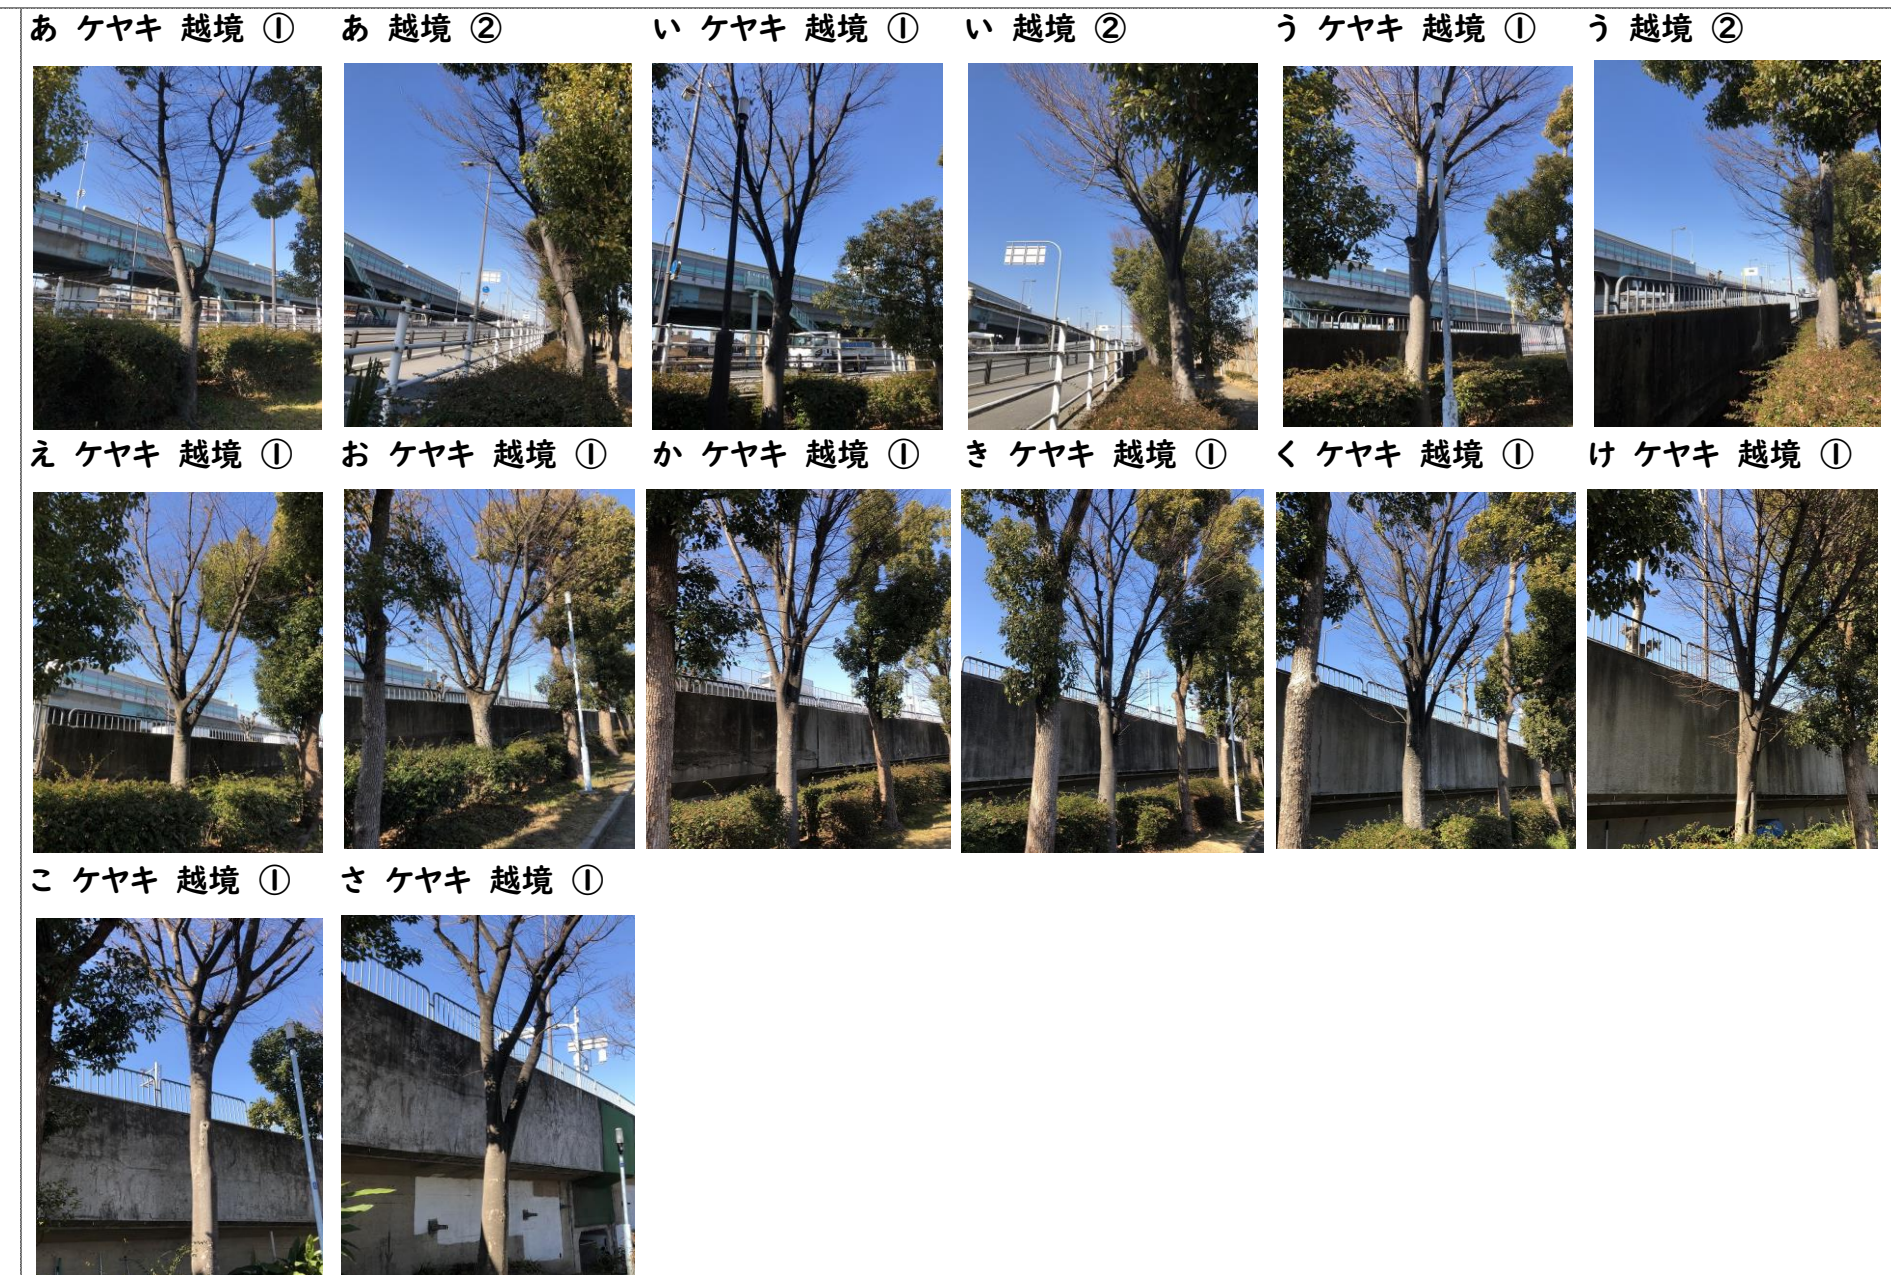
撤去概要		追加撤去対象樹木														規格	本数		
撤去理由	樹種	あ	い	う	え	お	か	き	く	け	こ	さ	し	す	せ	そ	た	60-120	10
	樹木の健全度=不良	×	×	×	×	×	×	×	×	×	×	×						120-180	1
	植栽環境等(根上、越境枝)	施設への影響	施設への影響	施設への影響	施設への影響	施設への影響	施設への影響	施設への影響	施設への影響	施設への影響	施設への影響	施設への影響						180-240	0
	補植対象樹木であるか	越枝	越枝	越枝	越枝	越枝	越枝	越枝	越枝	越枝	越枝	越枝						240-300	0
舗装の更新が必要であるか	なし	なし	なし	なし	なし	なし	なし	なし	なし	なし	なし						300-360	0	
幹周(cm)	なし	なし	なし	なし	なし	なし	なし	なし	なし	なし	なし						360-420	0	
	幹周(cm)	82	102	92	94	80	72	85	111	110	127	108					420-480	0	
特記事項		※樹木が道路(歩道)に近くに毎年越境し強剪定し樹木が傷み樹形が維持できないので伐採撤去対象

樹木が道路(歩道)に近くに毎年越境して強剪定し、樹木が傷み樹形が維持できない

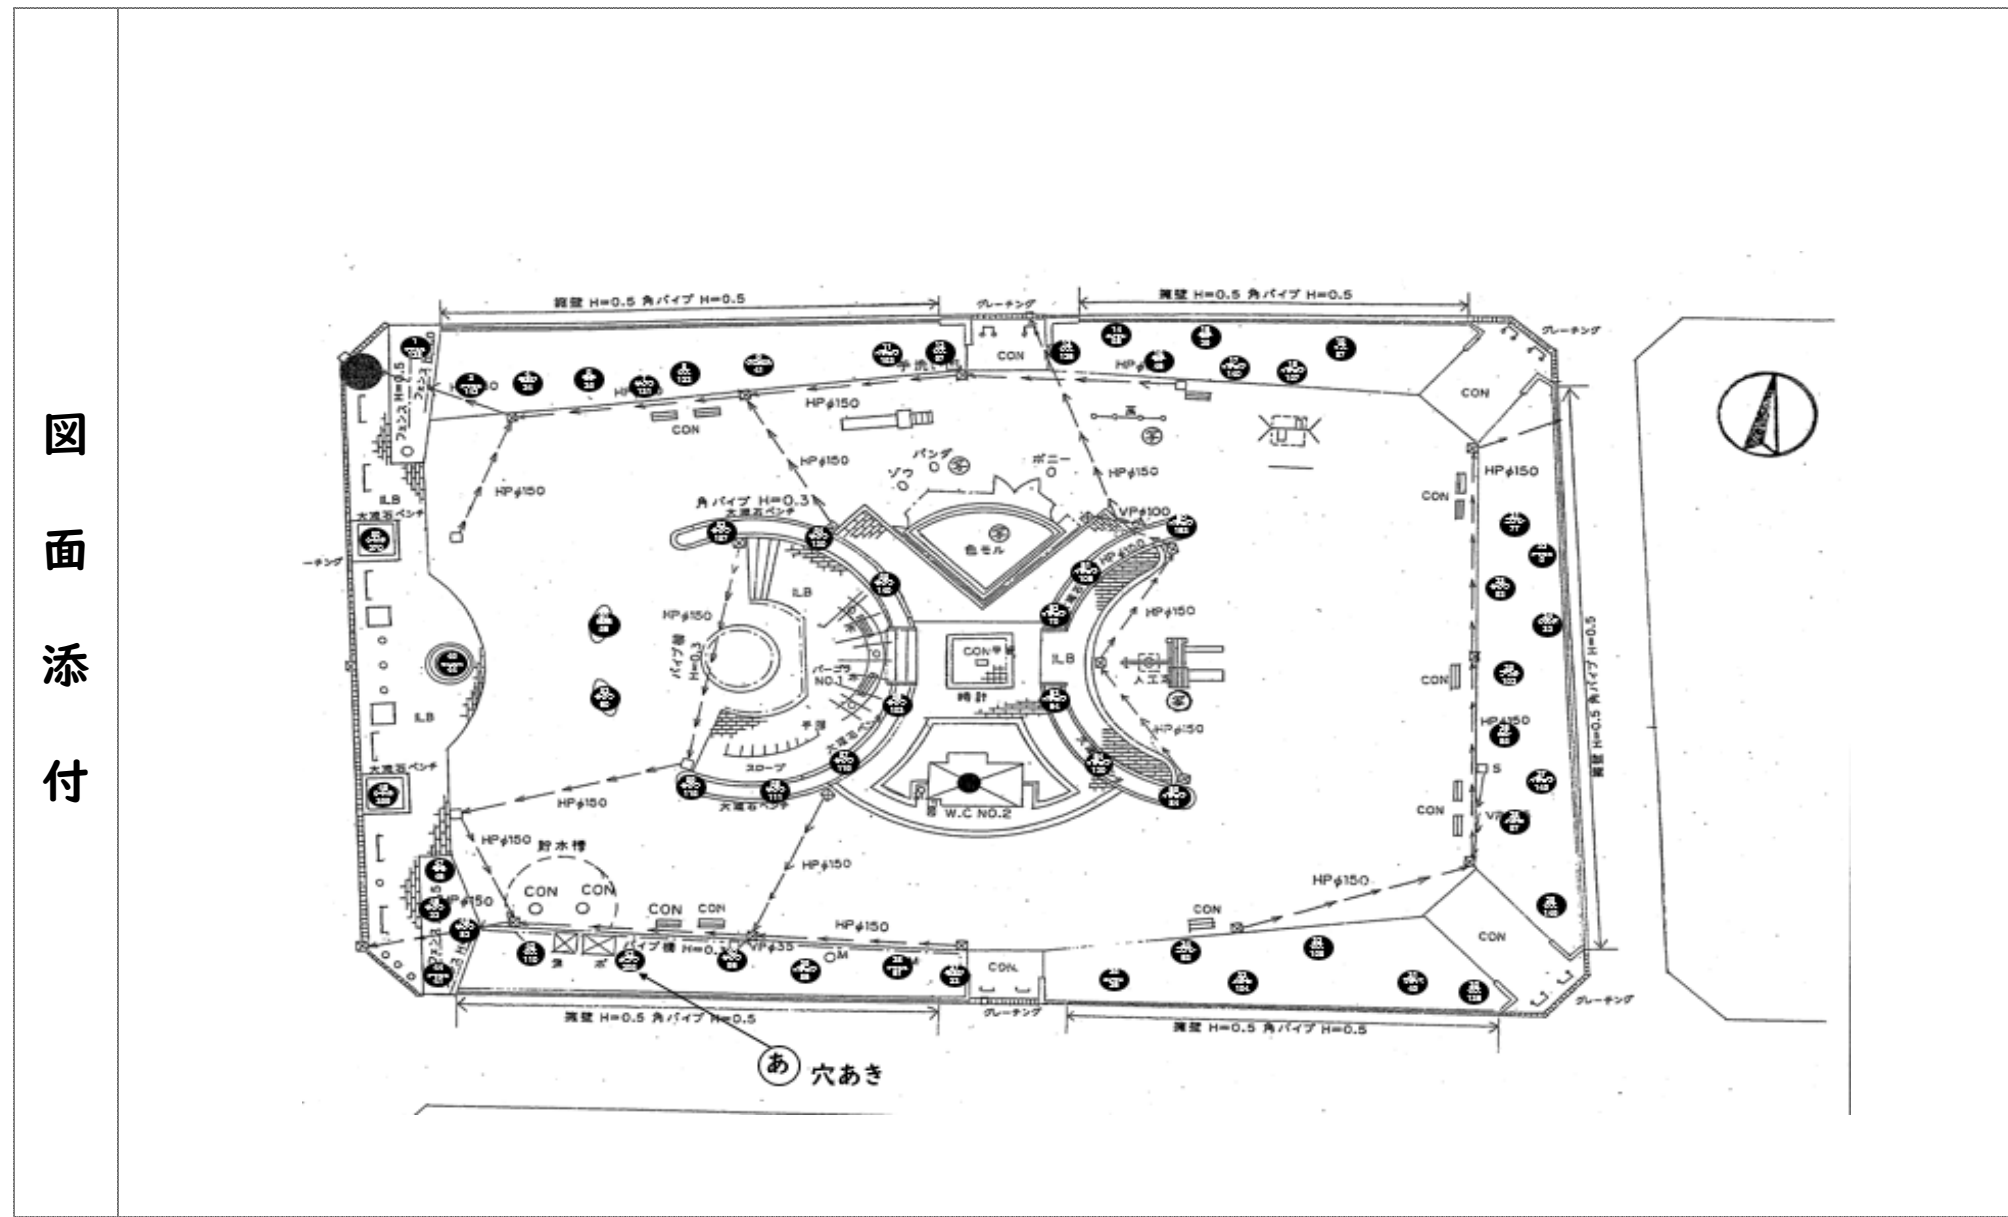
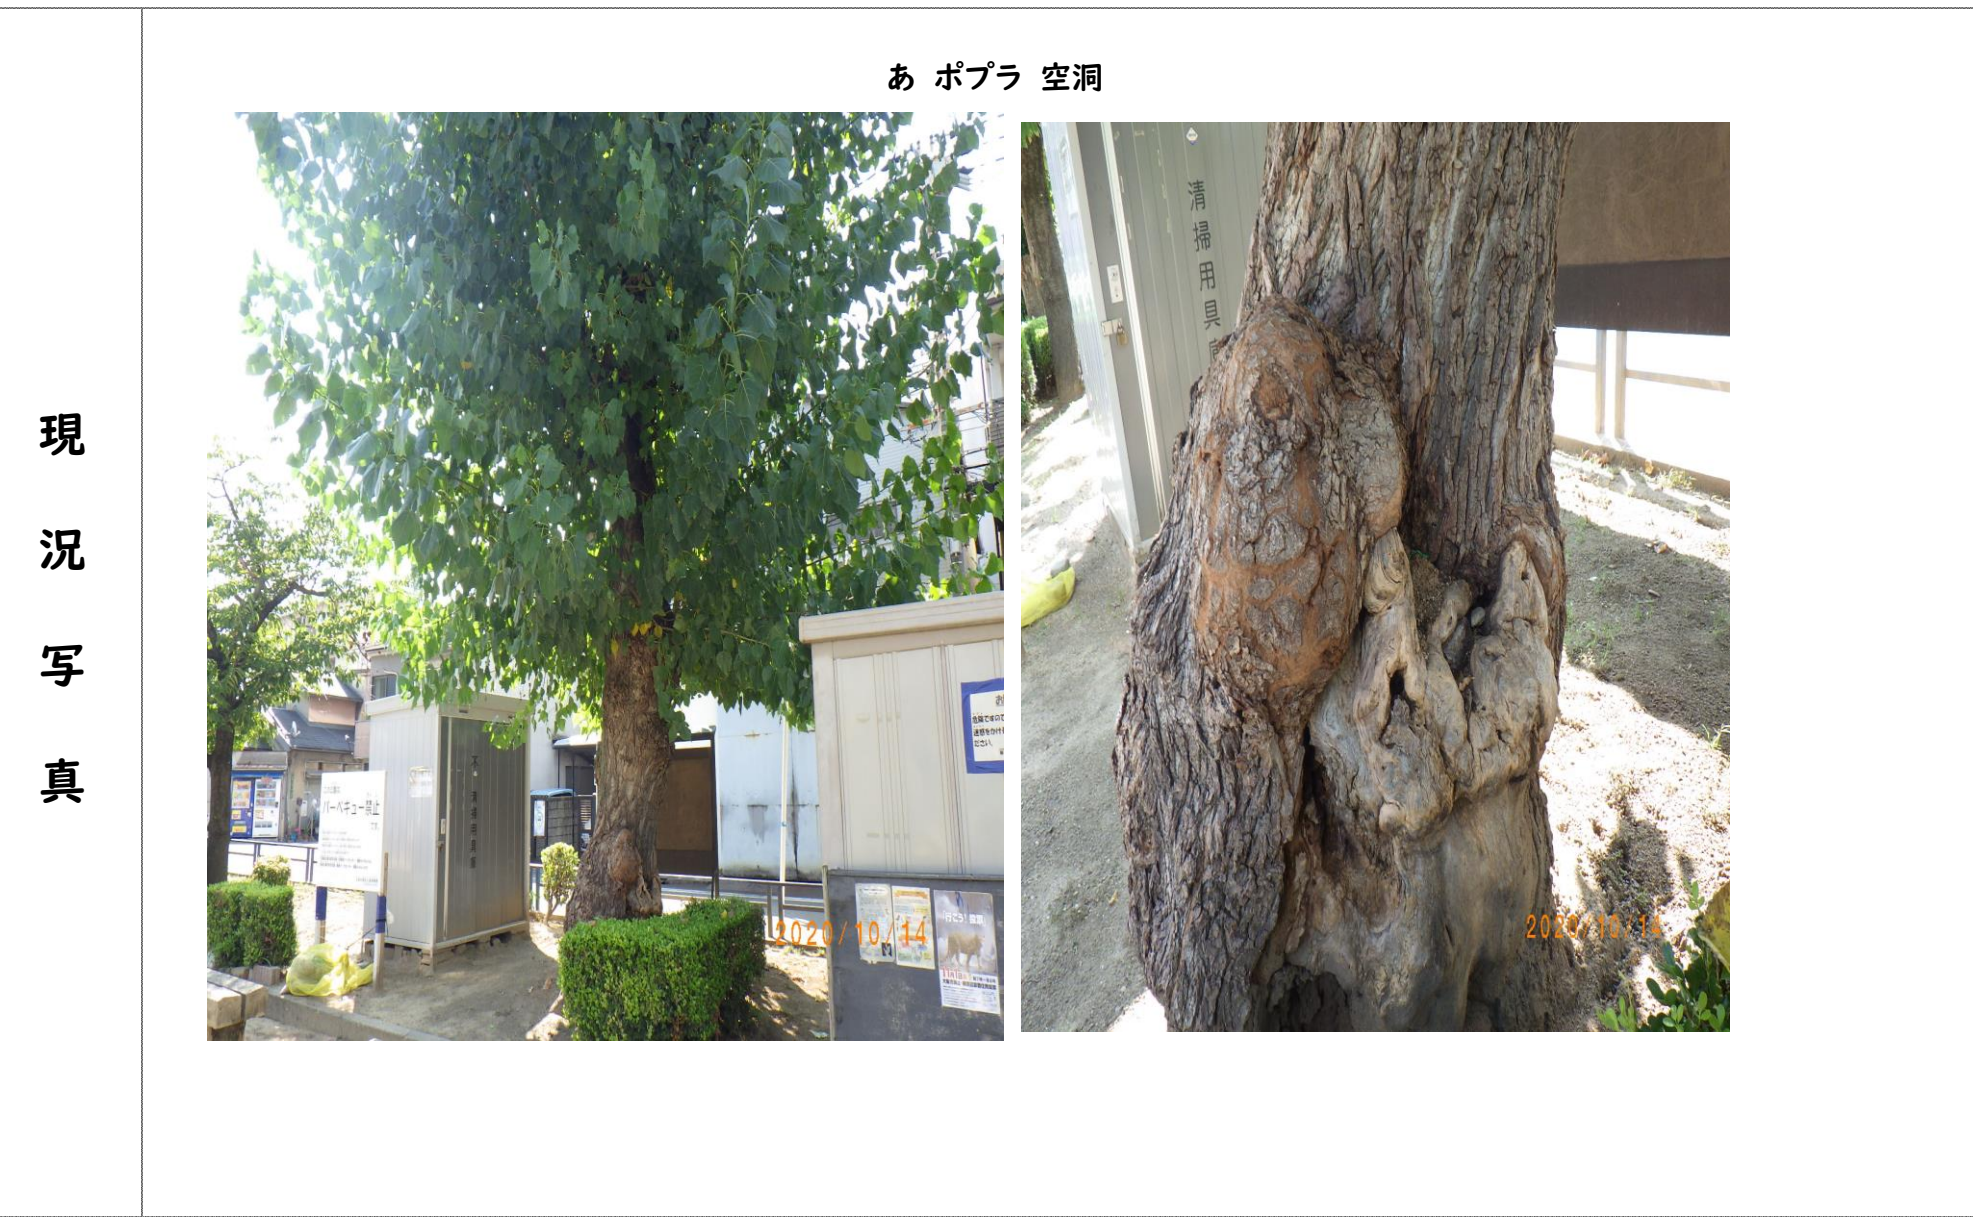
撤去概要		追加撤去対象樹木																規格	本数
		あ	い	う	え	お	か	き	く	け	こ	さ	し	す	せ	そ	た	60-120	0
撤去理由	樹種	×																120-180	0
	樹木の健全度=不良	樹幹の隆起																180-240	1
	植栽環境等(根上、越境枝)	なし																240-300	0
	補植対象樹木であるか	なし																300-360	0
	舗装の更新が必要であるか	なし																360-420	0
	幹周(cm)	205																420-480	0
特記事項		あ ポプラ 空洞 撤去

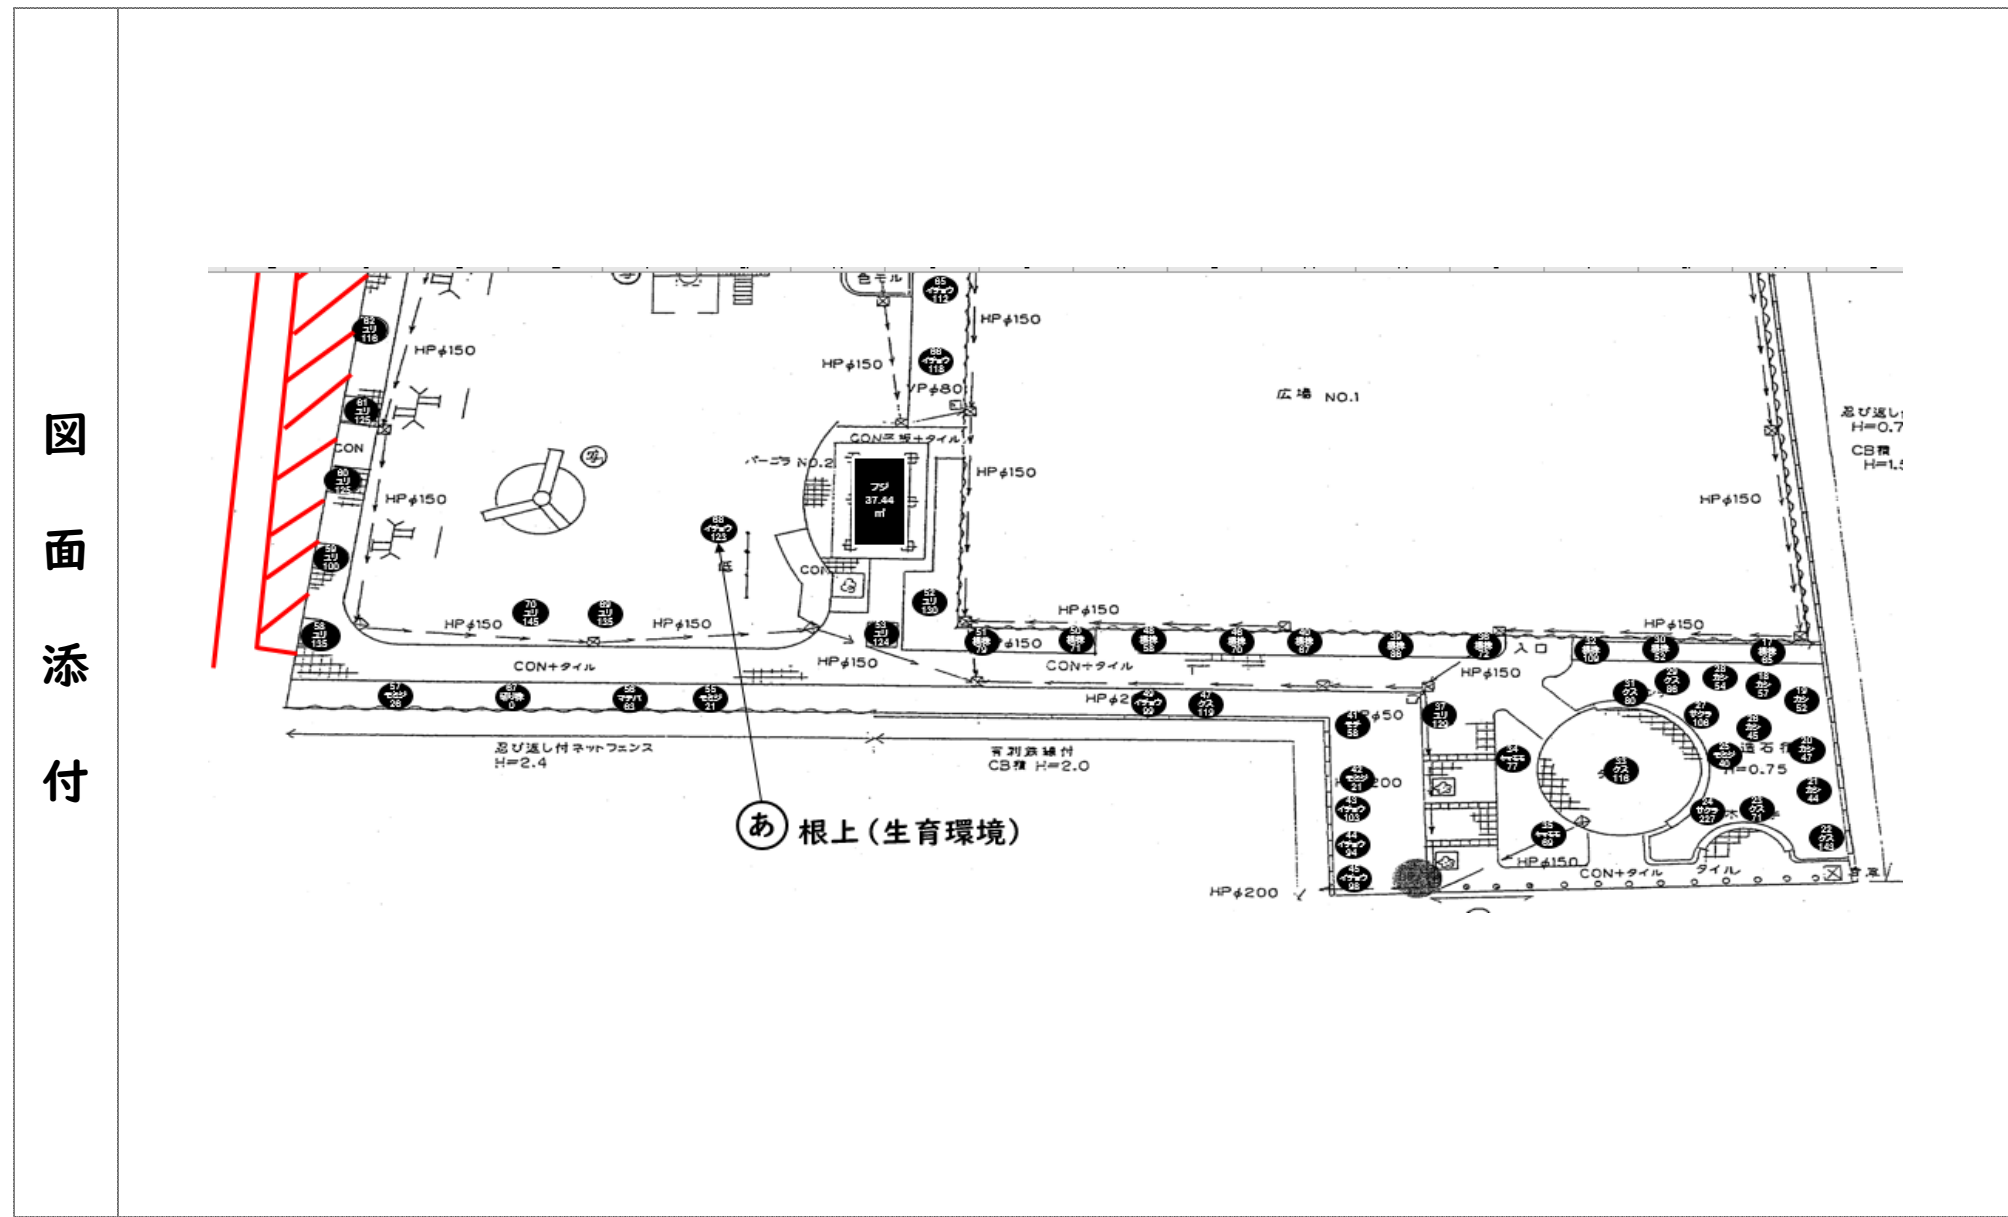
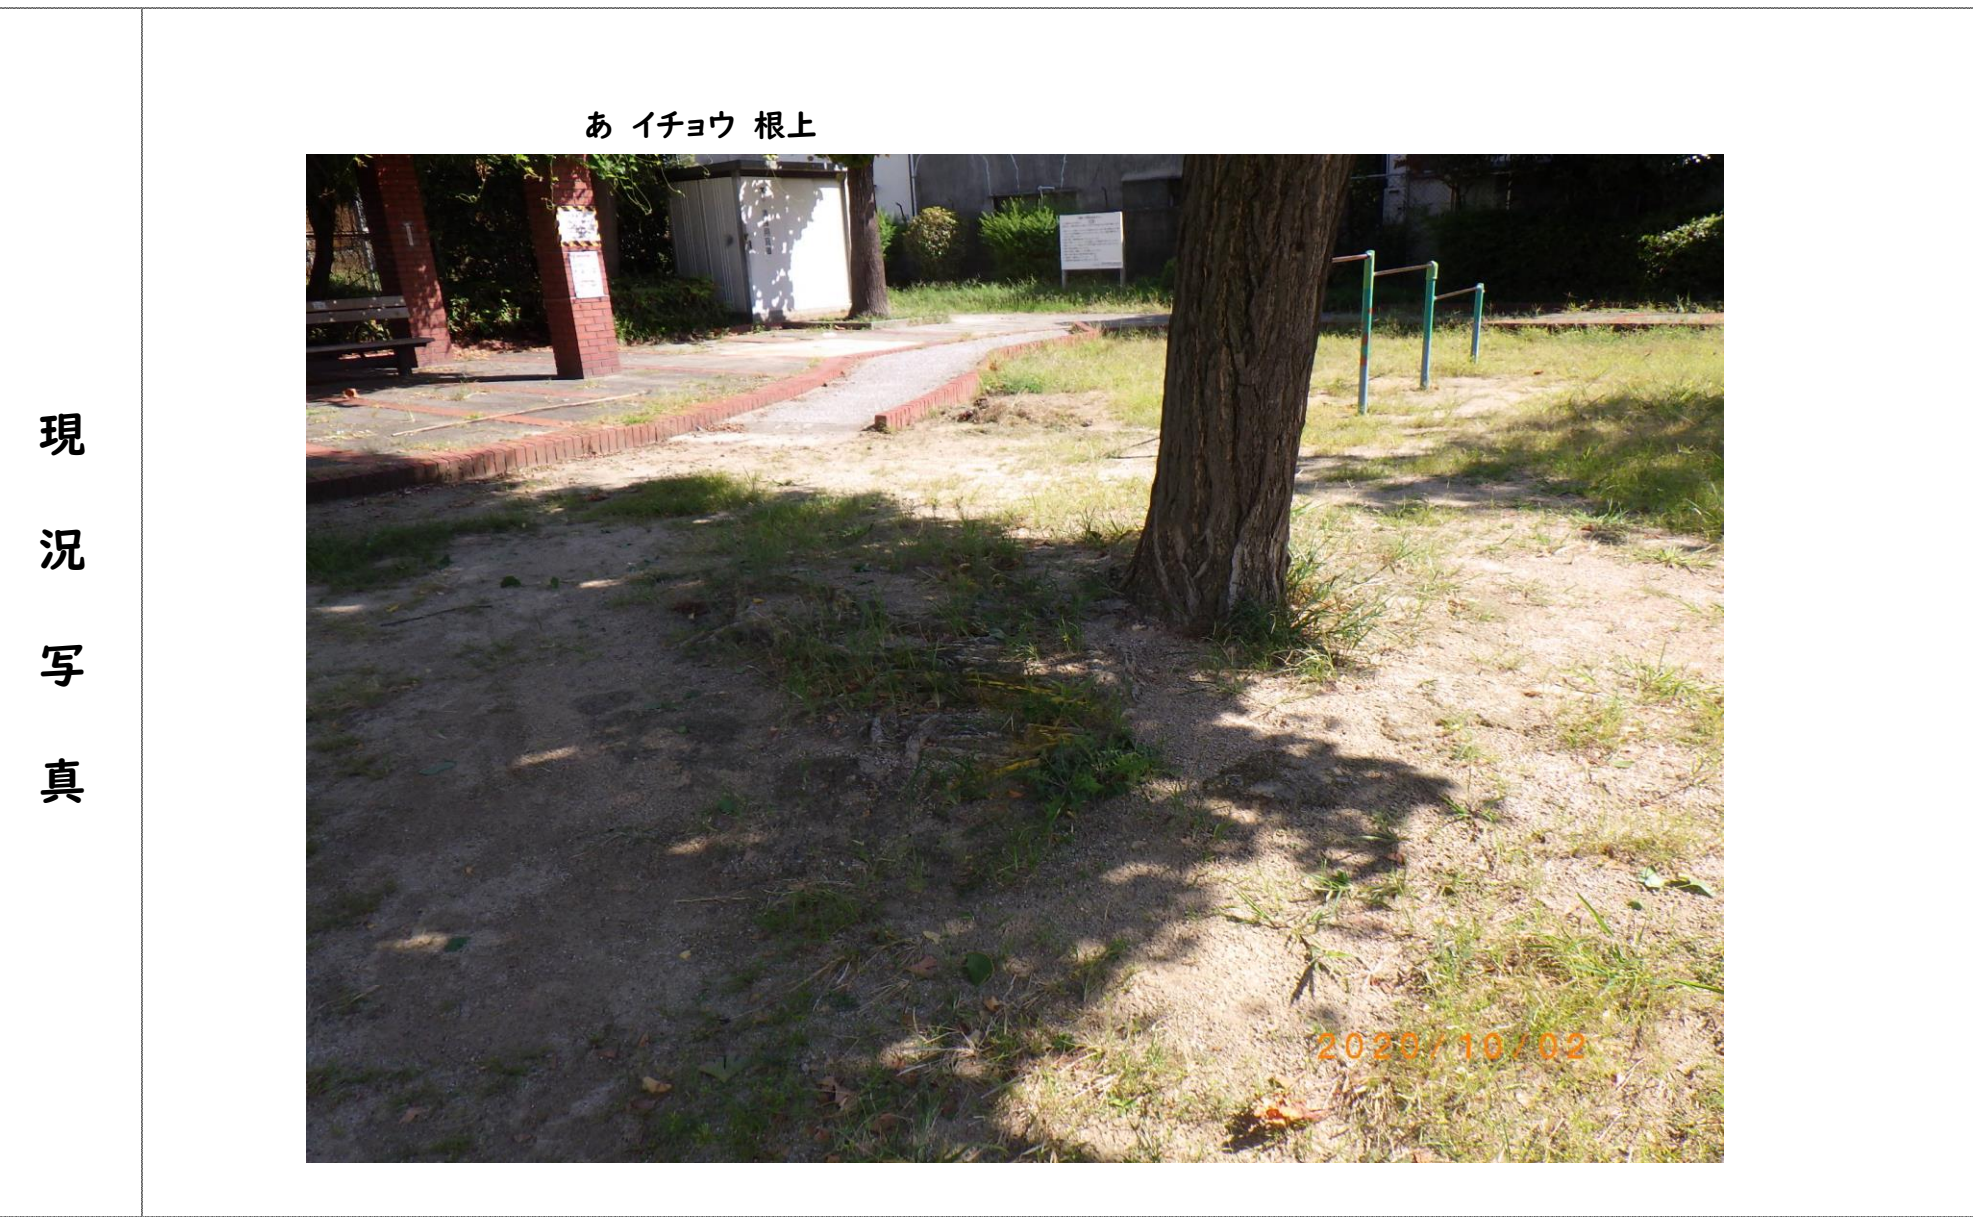
撤去概要		追加撤去対象樹木														規格	本数		
		あ	い	う	え	お	か	き	く	け	こ	さ	し	す	せ	そ	た	60-120	0
撤去理由	樹種	×																120-180	1
	樹木の健全度=不良	異常・変状																180-240	0
	植栽環境等(根上、越境枝)	根上																240-300	0
	補植対象樹木であるか	なし																300-360	0
	舗装の更新が必要であるか	なし																360-420	0
	幹周(cm)	123																420-480	0
特記事項		あ イチョウ 根上 撤去対象

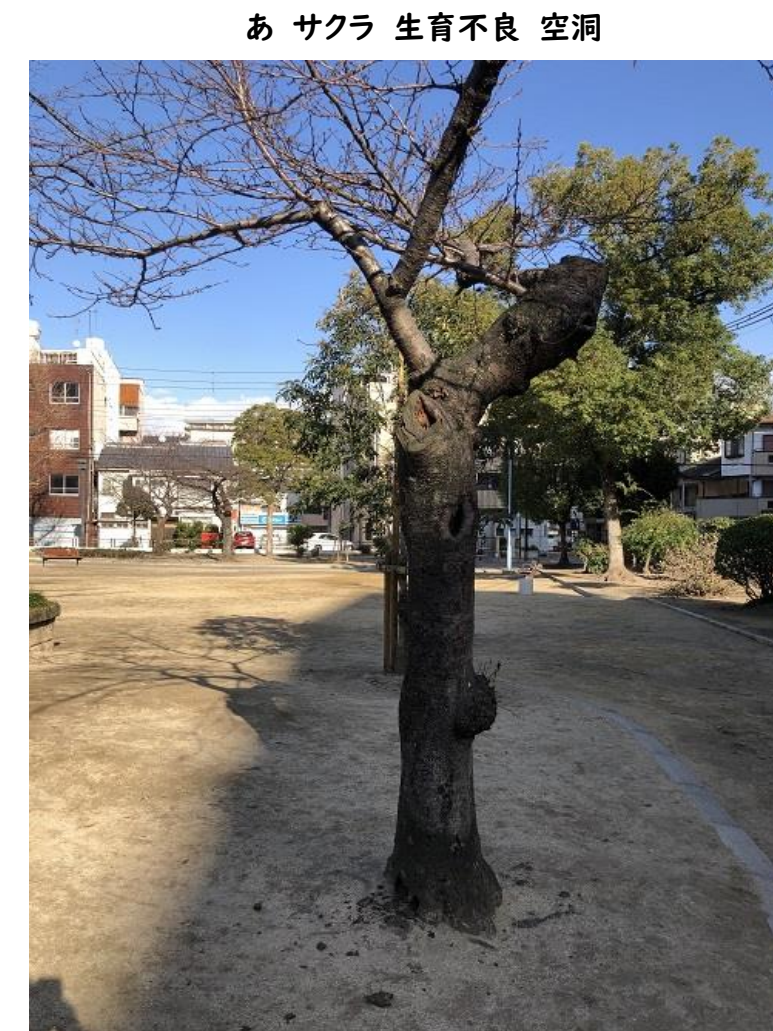
撤去概要		追加撤去対象樹木														規格	本数														
		あ	い	う	え	お	か	き	く	け	こ	さ	し	す	せ	そ	た	60-120	120-180	180-240	240-300	300-360	360-420	420-480							
撤去理由	樹種	×																60-120	1	120-180	0	180-240	0	240-300	0	300-360	0	360-420	0	420-480	0
	樹木の健全度=不良	空洞																60-120	1	120-180	0	180-240	0	240-300	0	300-360	0	360-420	0	420-480	0
	植栽環境等(根上、越境枝)	異常・変状																60-120	1	120-180	0	180-240	0	240-300	0	300-360	0	360-420	0	420-480	0
	補植対象樹木であるか	なし																60-120	1	120-180	0	180-240	0	240-300	0	300-360	0	360-420	0	420-480	0
	舗装の更新が必要であるか	なし															60-120	1	120-180	0	180-240	0	240-300	0	300-360	0	360-420	0	420-480	0	
	幹周 (cm)	78															60-120	1	120-180	0	180-240	0	240-300	0	300-360	0	360-420	0	420-480	0	
特記事項		あ サクラ 生育不良、空洞の為 撤去対象

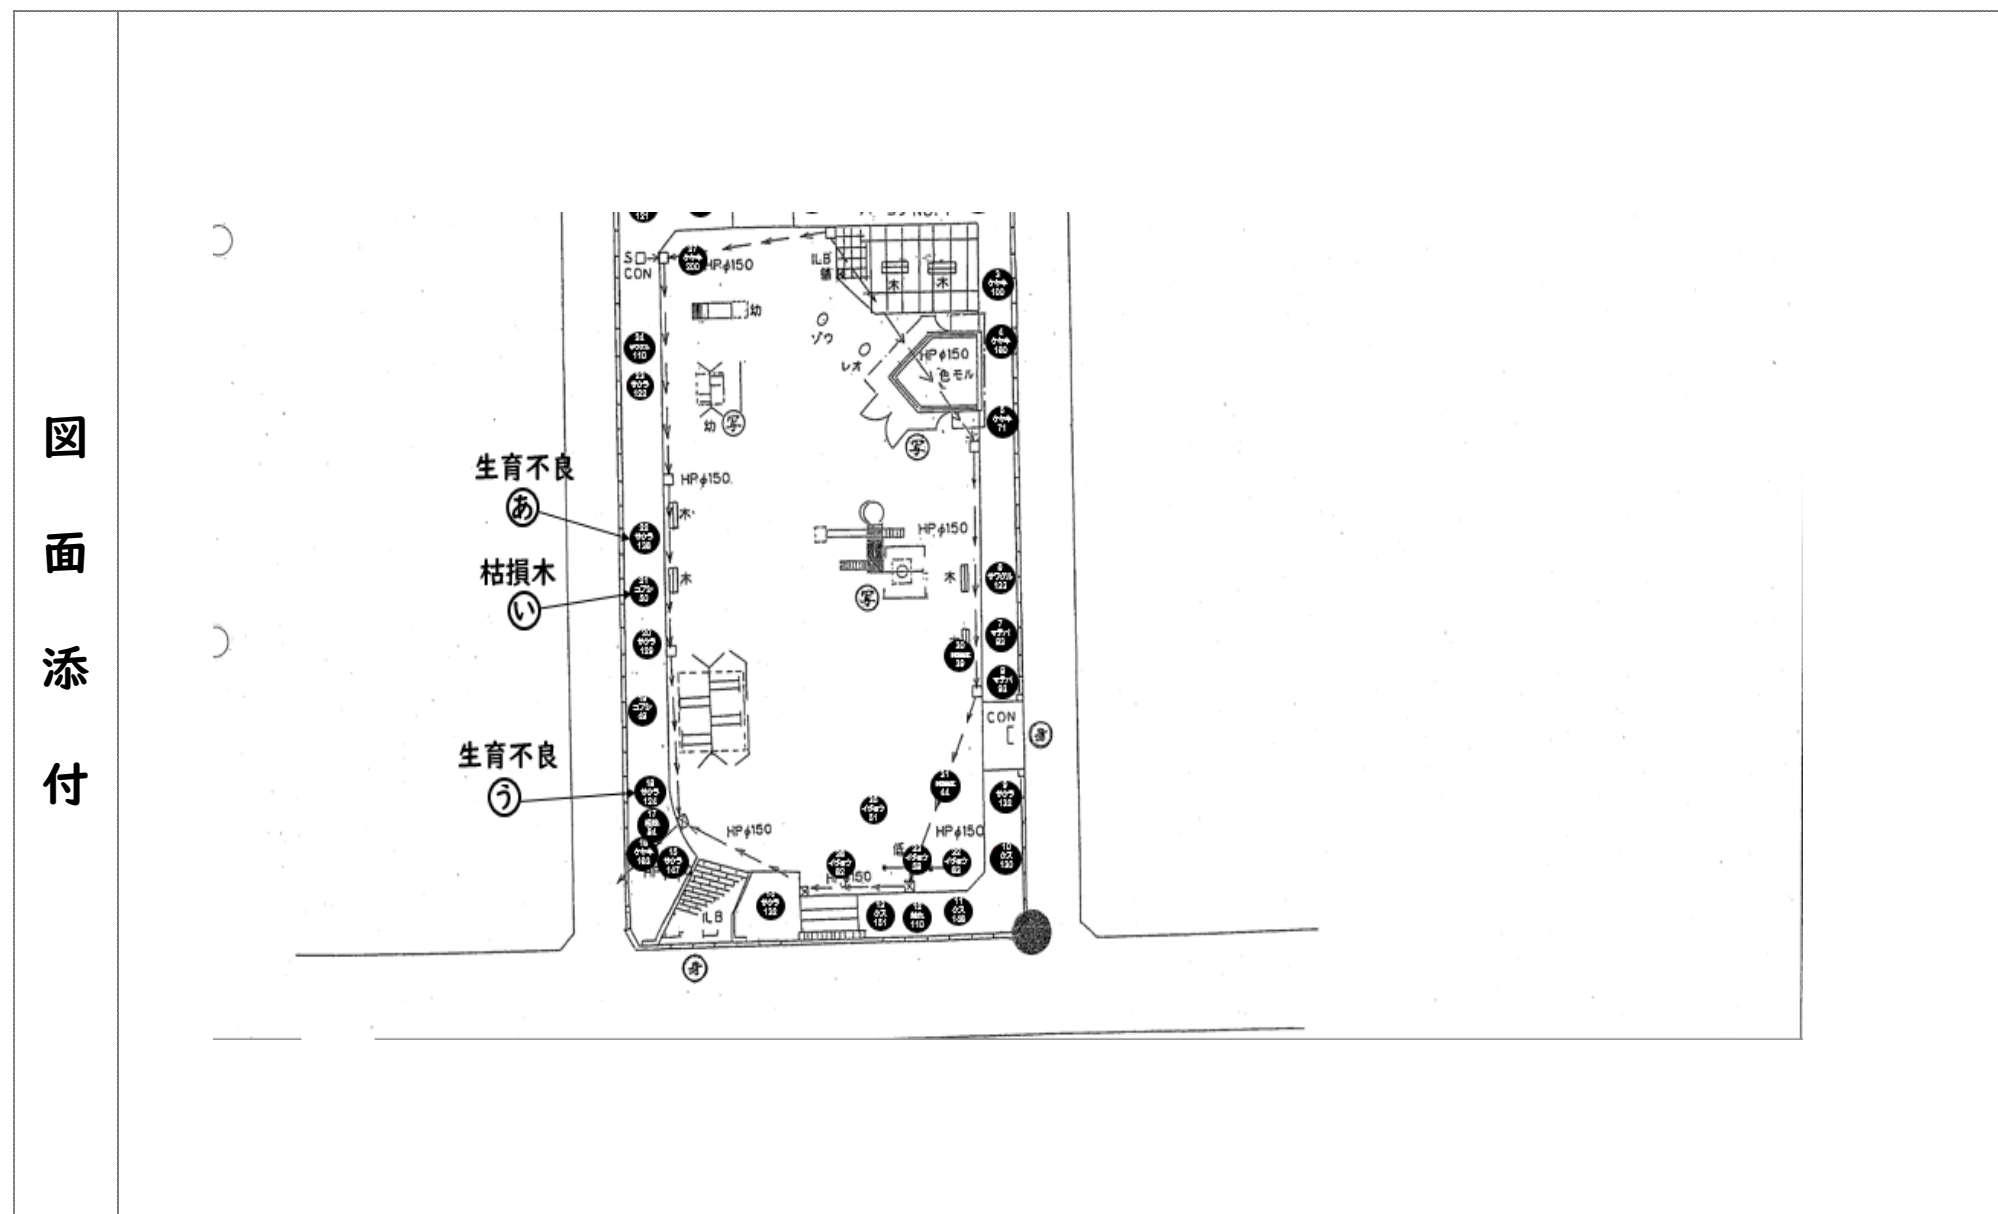
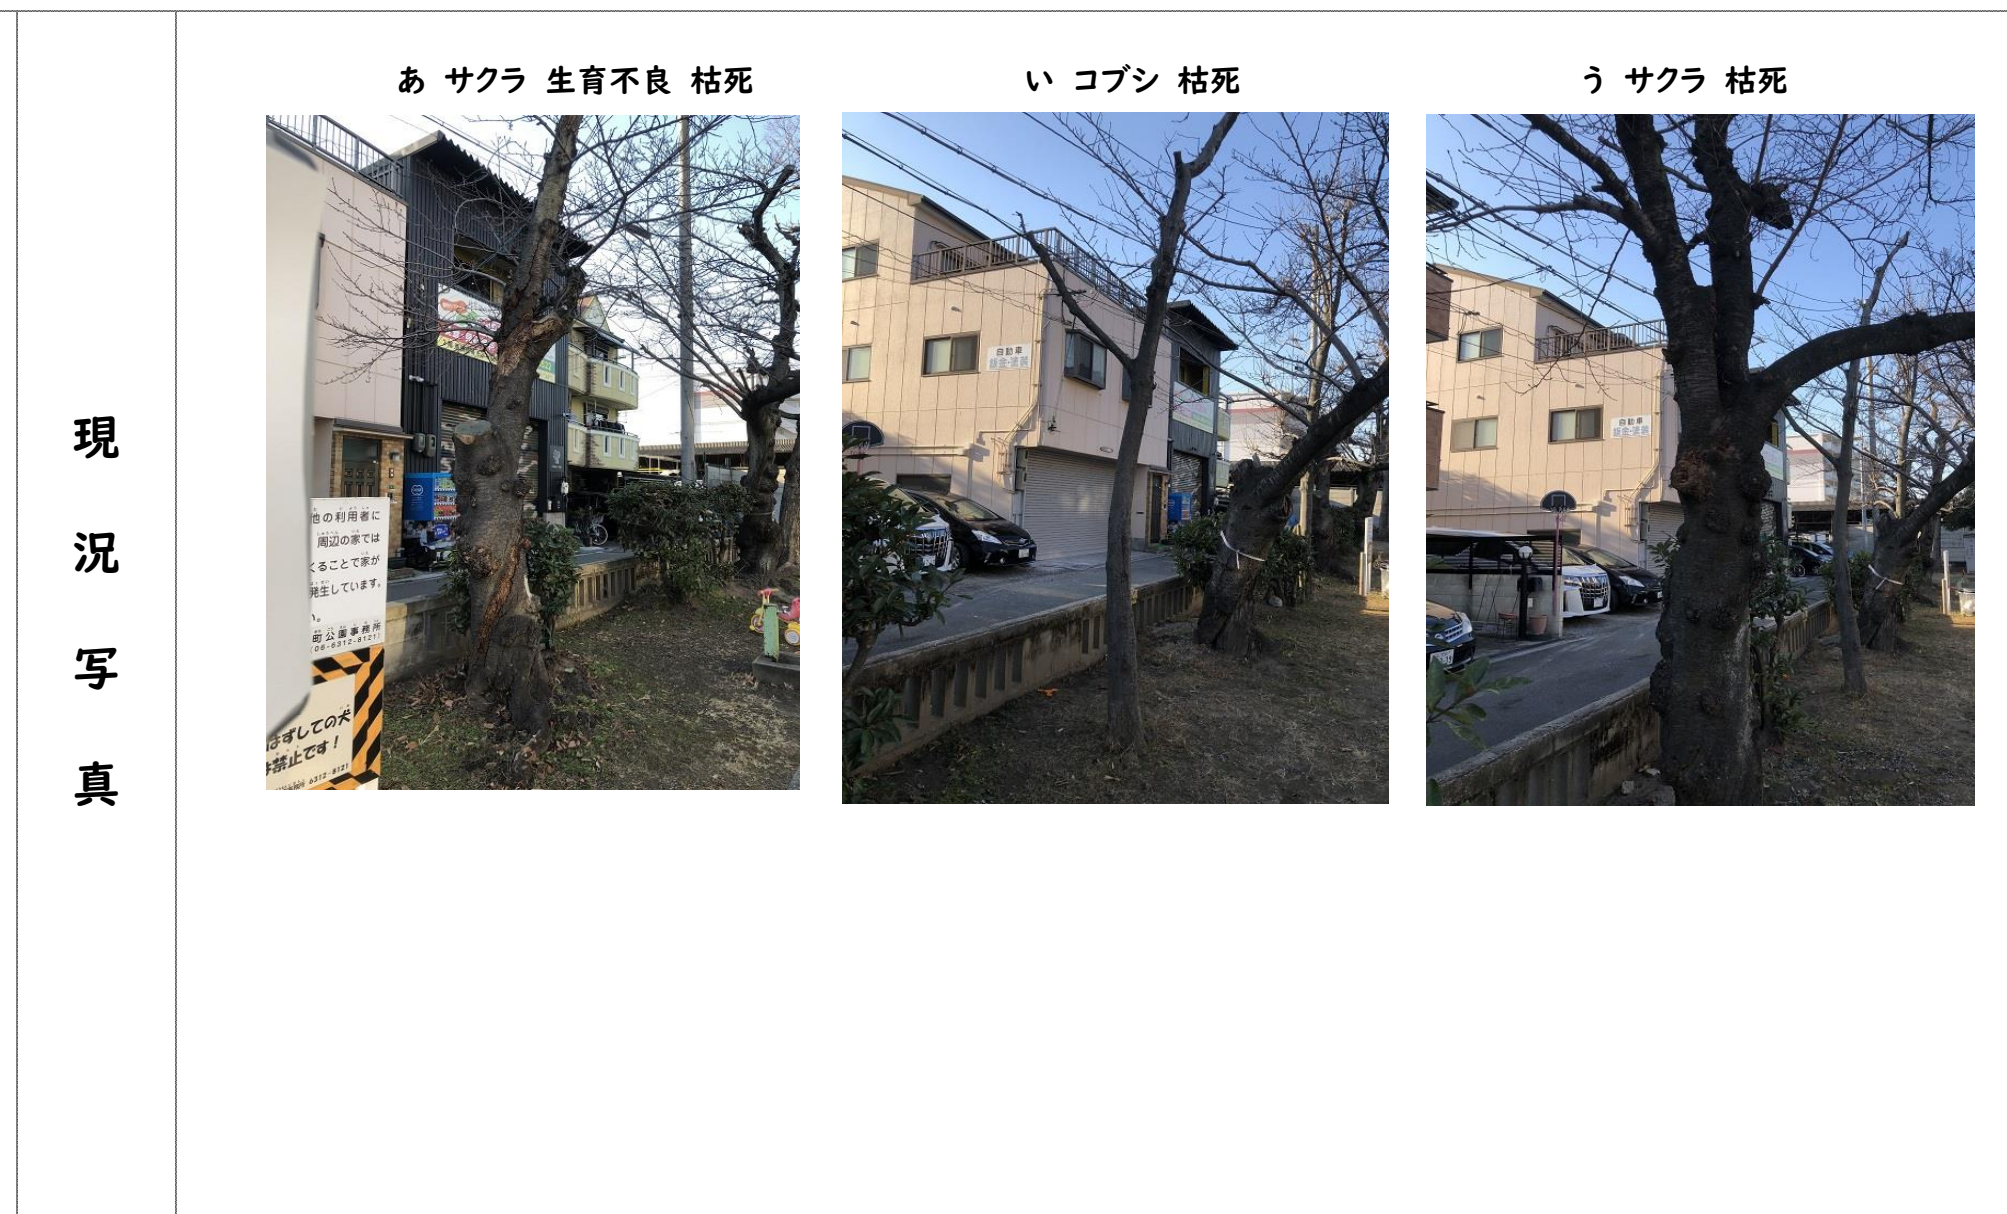
撤去概要		追加撤去対象樹木														規格	本数														
		あ	い	う	え	お	か	き	く	け	こ	さ	し	す	せ	そ	た	60-120	120-180	180-240	240-300	300-360	360-420	420-480							
撤去理由	樹種	×	×	×														60-120	120-180	180-240	240-300	300-360	360-420	420-480	1	2	0	0	0	0	0
	樹木の健全度=不良	枯死	枯死	枯死														60-120	120-180	180-240	240-300	300-360	360-420	420-480	1	2	0	0	0	0	0
	植栽環境等(根上、越境枝)	なし	なし	なし														60-120	120-180	180-240	240-300	300-360	360-420	420-480	1	2	0	0	0	0	0
	補植対象樹木であるか	なし	なし	なし														60-120	120-180	180-240	240-300	300-360	360-420	420-480	1	2	0	0	0	0	0
	舗装の更新が必要であるか	なし	なし	なし													60-120	120-180	180-240	240-300	300-360	360-420	420-480	1	2	0	0	0	0	0	0
	幹周(cm)	138	62	124													60-120	120-180	180-240	240-300	300-360	360-420	420-480	1	2	0	0	0	0	0	
特記事項

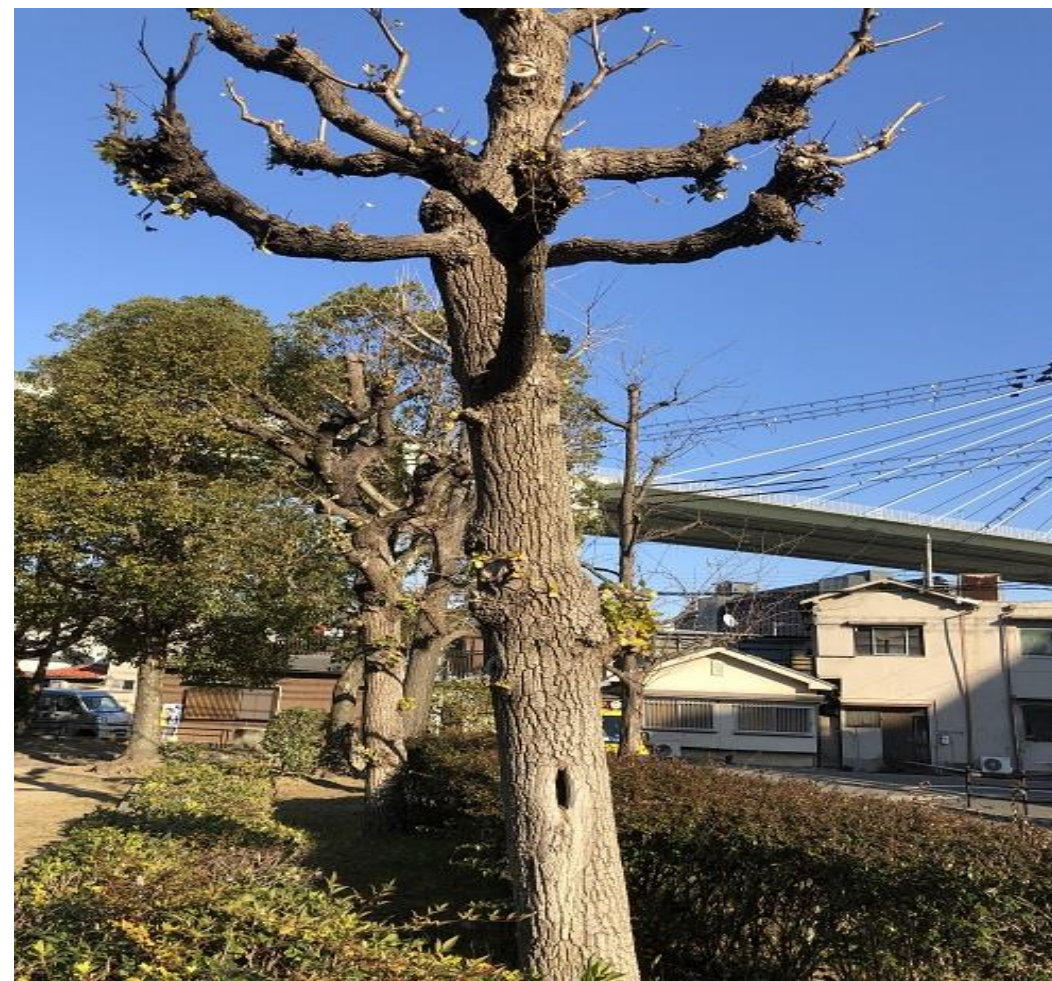
撤去概要		追加撤去対象樹木																規格	本数											
		あ	い	う	え	お	か	き	く	け	こ	さ	し	す	せ	そ	た	60-120	120-180	180-240	240-300	300-360	360-420	420-480						
撤去理由	樹種	×																60-120	120-180	180-240	240-300	300-360	360-420	420-480	1	0	0	0	0	0
	樹木の健全度=不良	×																60-120	120-180	180-240	240-300	300-360	360-420	420-480	1	0	0	0	0	0
	植栽環境等(根上、越境枝)	△																60-120	120-180	180-240	240-300	300-360	360-420	420-480	1	0	0	0	0	0
	補植対象樹木であるか	△																60-120	120-180	180-240	240-300	300-360	360-420	420-480	1	0	0	0	0	0
	舗装の更新が必要であるか	△															60-120	120-180	180-240	240-300	300-360	360-420	420-480	1	0	0	0	0	0	0
	幹周(cm)	98															60-120	120-180	180-240	240-300	300-360	360-420	420-480	1	0	0	0	0	0	
特記事項		あ ポプラ空洞 撤去

現況写真	<p style="text-align: center;">あ ポプラ 空洞</p>
