公園樹木配置図 ※図中の英文字は伐採対象樹木、数字は樹木医診断樹木とする。

公園名 諸口東公園

公園名 焼野公園

公園名 横堤南公園

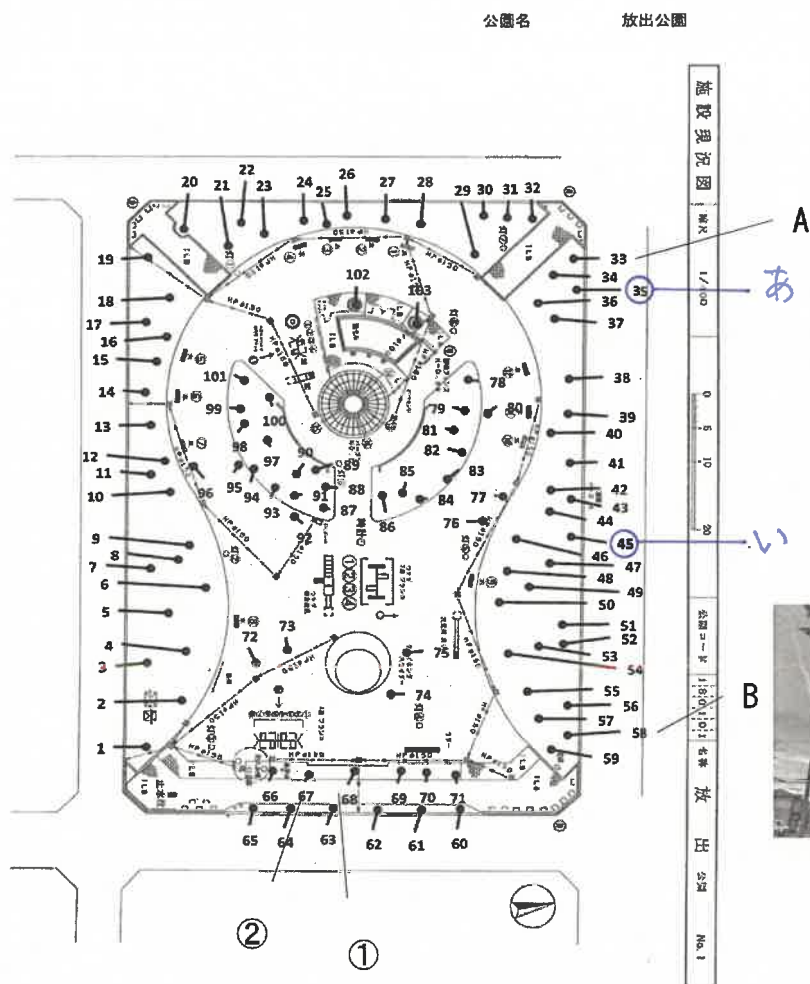
伐採対象樹木	A	B	C	D	E	F	G	H	I	J	K	L	M	N	O
樹種	○	○	-	-	-	-	-	-	-	-	-	-	-	-	-
樹高（目視）約10m以上	○	○	-	-	-	-	-	-	-	-	-	-	-	-	-
樹木の健全度 = 不良	-	-	-	-	-	-	-	-	-	-	-	-	-	-	-
植栽環境等	-	-	-	-	-	-	-	-	-	-	-	-	-	-	-
補植対象樹木	-	-	-	-	-	-	-	-	-	-	-	-	-	-	-
舗装の更新 等	-	-	-	-	-	-	-	-	-	-	-	-	-	-	-
幹周（cm）	120	150													
特記事項
