【撤去・更新対象樹木の追加について】

追加樹木一覧表

行政区	北区
公園名	9 本庄公園

所属: 扇町公園事務所
 担当者: 平山

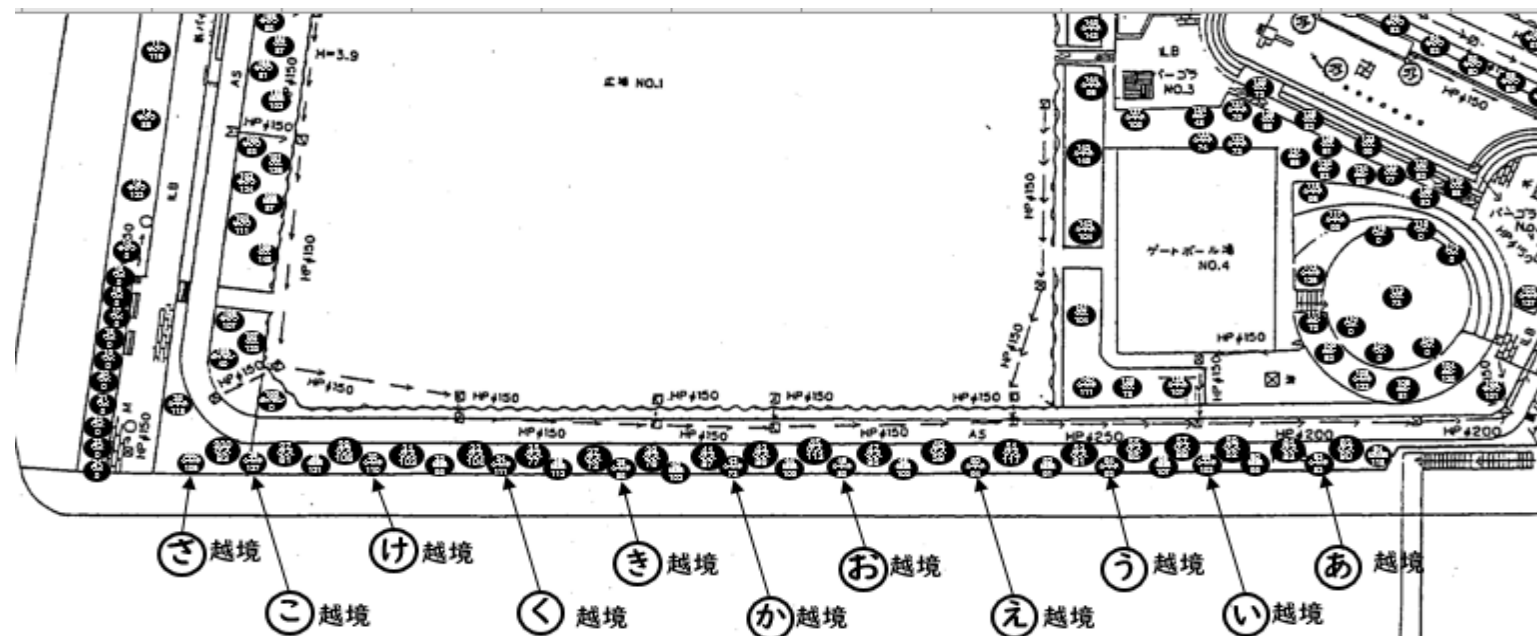
撤去概要		追加撤去対象樹木														規格	本数		
撤去理由	樹種	あ	い	う	え	お	か	き	く	け	こ	さ	し	す	せ	そ	た	60-120	10
	樹木の健全度=不良	×	×	×	×	×	×	×	×	×	×	×						120-180	1
	植栽環境等(根上、越境枝)	施設への影響	施設への影響	施設への影響	施設への影響	施設への影響	施設への影響	施設への影響	施設への影響	施設への影響	施設への影響	施設への影響						180-240	0
	補植対象樹木であるか	越枝	越枝	越枝	越枝	越枝	越枝	越枝	越枝	越枝	越枝	越枝						240-300	0
舗装の更新が必要であるか	なし	なし	なし	なし	なし	なし	なし	なし	なし	なし	なし						300-360	0	
幹周(cm)	なし	なし	なし	なし	なし	なし	なし	なし	なし	なし	なし						360-420	0	
	幹周(cm)	82	102	92	94	80	72	85	111	110	127	108					420-480	0	
特記事項		※樹木が道路(歩道)に近くに毎年越境し強剪定し樹木が傷み樹形が維持できないので伐採撤去対象

樹木が道路(歩道)に近くに毎年越境して強剪定し、樹木が傷み樹形が維持できない
