都島公園(北)

公園樹木配置図

※図中の英文字は伐採対象樹木、数字は樹木医診断樹木とする。

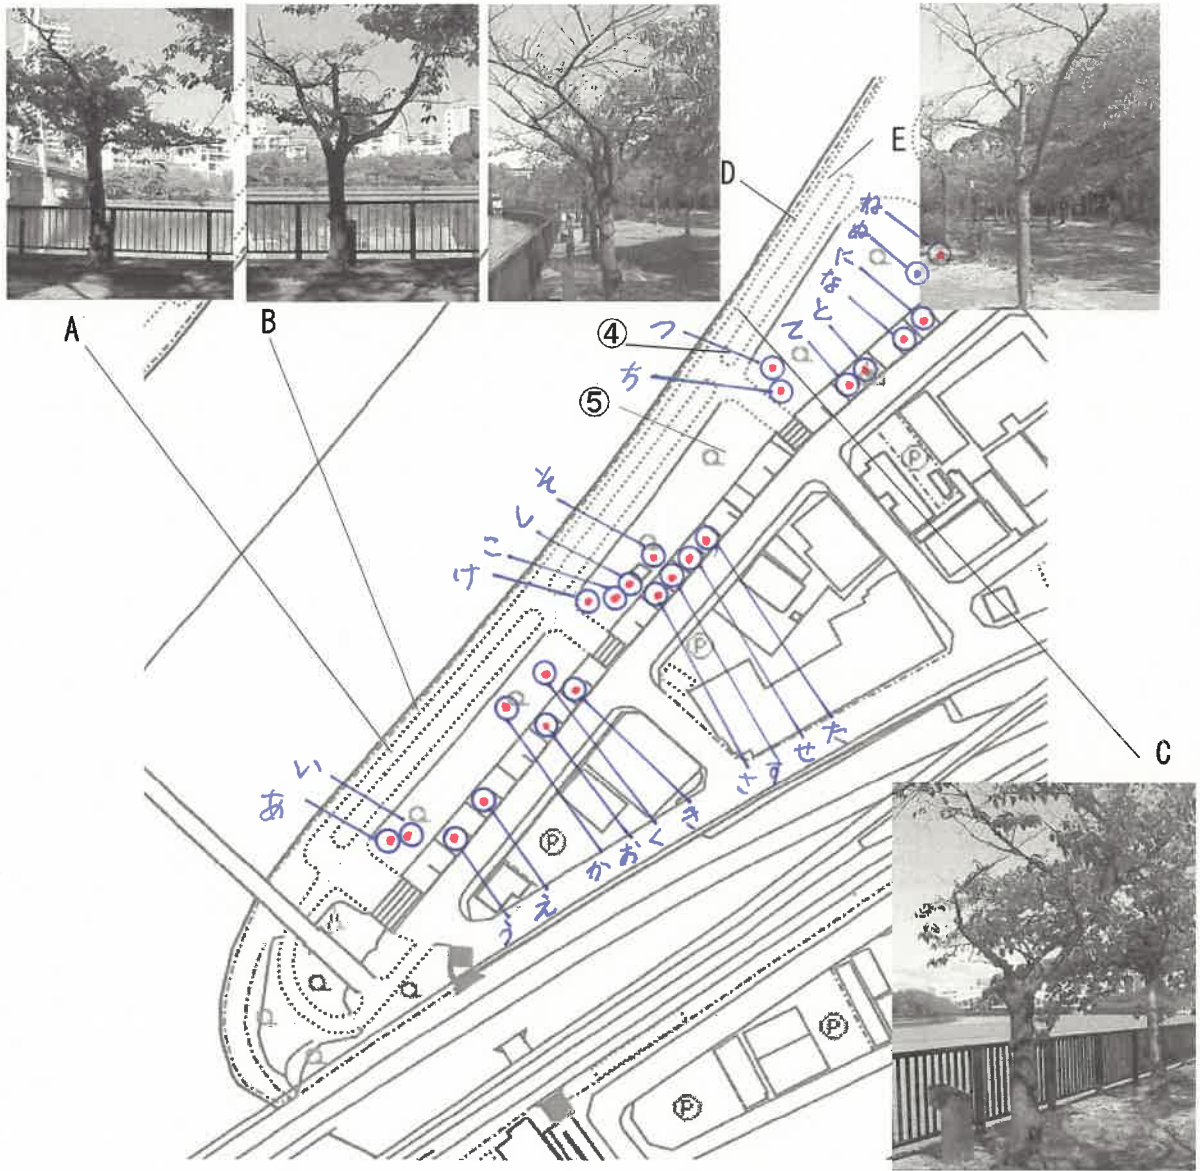
公園樹木配置図

伐採対象樹木	A	B	C	D	E	F	G	H	I	J	K	L	M	N	O
樹種	-	-	-	-	-	-	-	-	-	-	-	-	-	-	-
樹高（目視）約10m以上	-	-	-	-	-	-	-	-	-	-	-	-	-	-	-
樹木の健全度 = 不良	○	○	○	○	○	-	-	-	-	-	-	-	-	-	-
植栽環境等	-	-	-	-	-	-	-	-	-	-	-	-	-	-	-
補植対象樹木	-	-	-	-	-	-	-	-	-	-	-	-	-	-	-
舗装の更新 等	-	-	-	-	-	-	-	-	-	-	-	-	-	-	-
幹周 (cm)	70	65	68	50	48										
特記事項	D、E枯損木

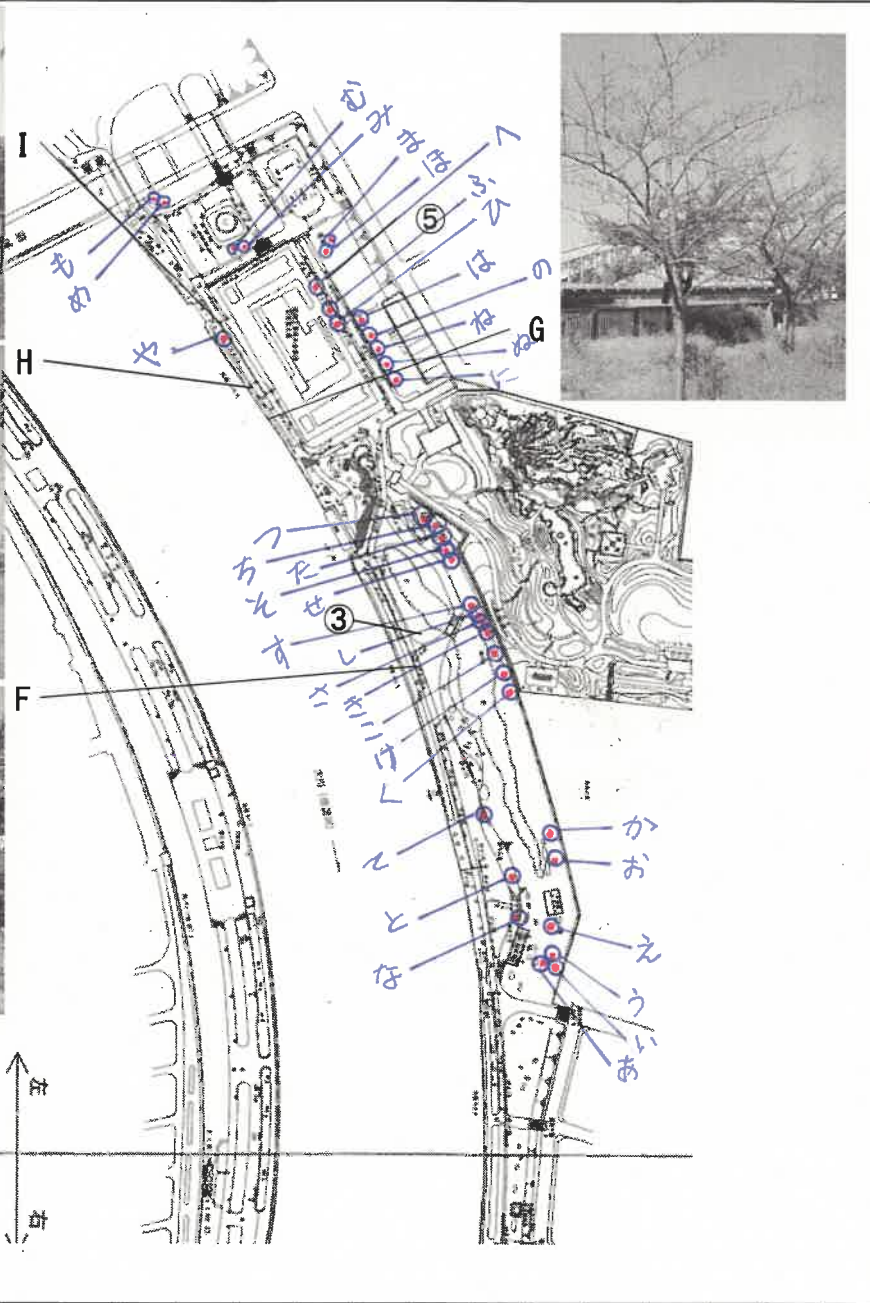
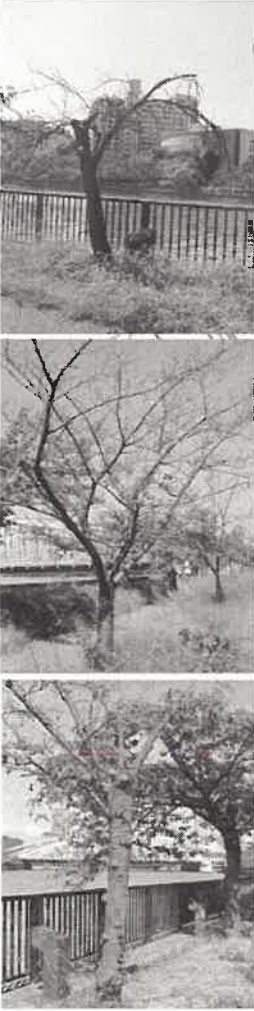
公園樹木配置図	※図中の英文字は伐採対象樹木、数字は樹木医診断樹木とする。

伐採対象樹木	F	G	H	I										
樹種	-	-	-	-	-	-	-	-	-	-	-	-	-	-
樹高 (目視) 約10m以上	-	-	-	-	-	-	-	-	-	-	-	-	-	-
樹木の健全度 = 不良	○	○	○	○	-	-	-	-	-	-	-	-	-	-
植栽環境等	-	-	-	-	-	-	-	-	-	-	-	-	-	-
補植対象樹木	-	-	-	-	-	-	-	-	-	-	-	-	-	-
舗装の更新 等	-	-	-	-	-	-	-	-	-	-	-	-	-	-
幹周 (cm)	45	40	43	48										
特記事項	G I 枯損木
